## 2. 水路

### (1) 水路の適正管理

#### 1) 水路側壁のはらみ修正

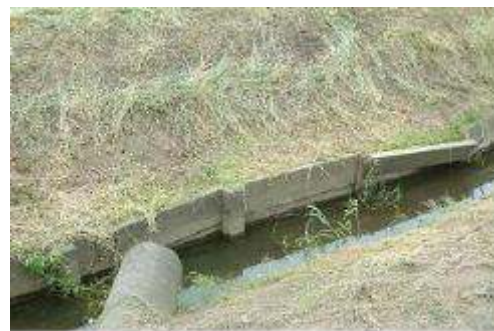
水路側壁のはらみの状況

はらみ箇所を発見した場合は、水土里ネット等の施設管理者に速やかに状況を伝えます。はらみ箇所は人の荷重が加わっただけで破壊する可能性があり危険です。このため、付近に人が立ち入らないように防護柵を設置し、危険であることを表示します。また、作業を実施するにあたっては、常に側壁の倒壊を念頭において、安全確保を第一として実施します。

はらみの原因としては、水路側壁の背面土圧荷重の増加（水路側に住宅等の重量物が設置された場合）及び水路側壁の強度不足（断面欠損や鉄筋腐食等が生じている場合）等が考えられるため、はらみ箇所付近を観察します。

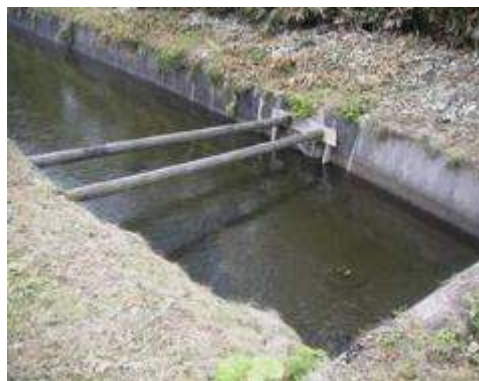
支保工

油圧または水圧式ジャッキを、はらみ箇所と対面の側壁の間に設置し、はらみ箇所を元の位置まで押し戻します。この時、側壁背面に土が侵入していて押し戻せない場合には、これを取り除きます。所定の位置まで押し戻した後、木製や鋼製の支柱による支保工を行います。

側壁背面の土が充填されているかを確認し、されていない場合には、裏込めや締め固め等の対策を実施し、支保工と土圧とが均衡する状態にします。その後、ジャッキを撤去します。

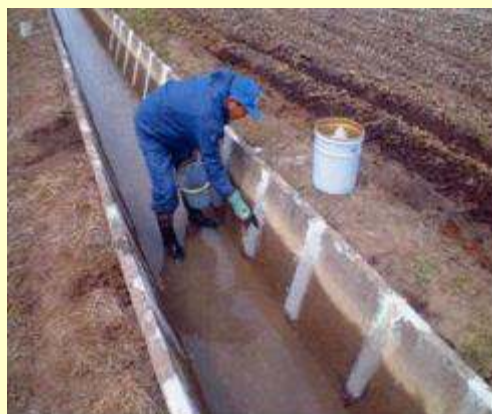
目地詰め作業

かんがい期前に実施した機能診断時に、普通目地の劣化が 20m の区間で全体的に確認され、一部の目地から雑草も生えていた。昨年と同時期の見回りでは劣化区間は数 m 程度であり、放置すれば目地の劣化区間が広がって通水能力が維持できなくなる恐れもあると判断し、水土里ネット関係者にも相談し補修を行うこととした。

目視で目地部の裏側に空洞が生じていないことを確認した上で、目地や周辺部分の雑草を抜き取り、脆くなった目地をたがねで丁寧に取り除いて補修面をきれいにした。水土里ネット関係者に相談の上、水密性に優れたシリコン樹脂系の補修材を使用することとし、隙間に注入し補修を行った。

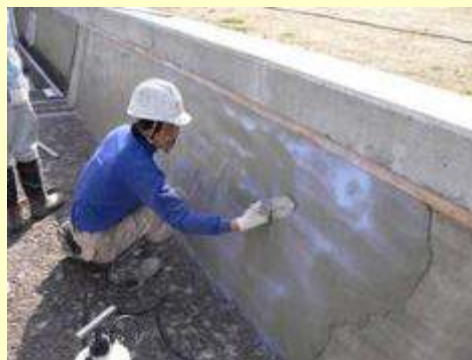
コーティング作業の状況

かんがい期前に実施した機能診断時に、三面張り水路の水面劣化が 30m の区間で全体的に確認された。水土里ネット関係者にも相談し、そのまま放置すれば鉄筋の腐食に至る恐れもあることから、補修を行うこととした。

コンクリート表面の欠損や剥離の位置、深さ等について確認しながら、デッキブラシで補修箇所の汚れを落としました。下地としてプライマーを塗布後、左官ごてを使用してポリマーセメントモルタルを塗りつけ、剥離部には充填を行いました。

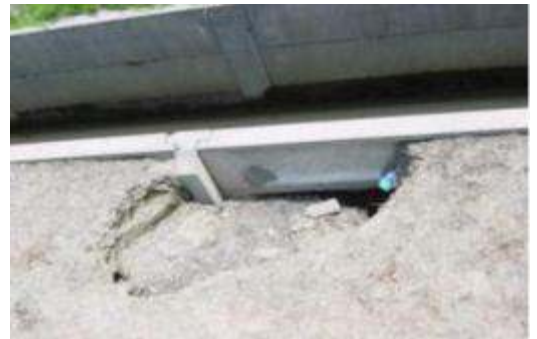
水路側壁の空洞状況

空洞の発生は、水路側壁背面の土砂が水路内あるいは水路底板の下等に形成された水みちに吸い出されたことが原因です。このため、空洞付近の調査により、土砂が吸い出された経路を特定する必要があります。

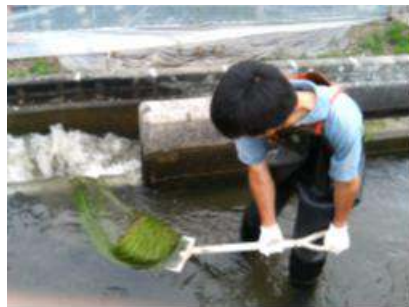
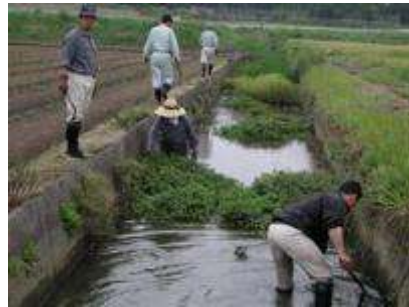
水路内の藻の除去状況

水路内の藻等は鎌や平スコップを使用して取り除きます。足下が滑りやすいので、安全に十分注意して作業を行います。

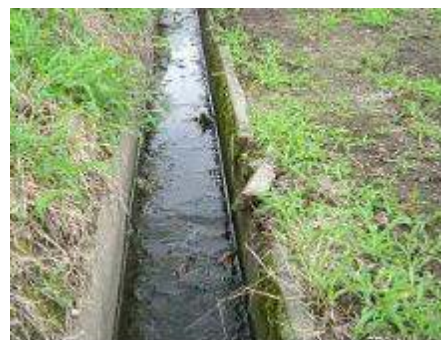
破損したU字溝

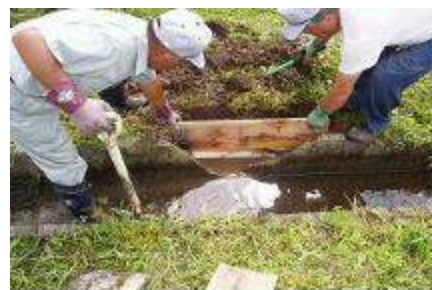
U字溝の改修作業

U字溝や柵渠、コンクリートブロック等の水路構造物のひび割れている部分は、モルタルやセメントミルク、シリコン樹脂系補修材を塗り込んで塞ぎます。欠けている場合は、固く練ったモルタルで元の形状を復元します。大きく壊れている箇所は、ベニヤ板や杉板等で型枠を作り、コンクリートやモルタルを流し込みます。

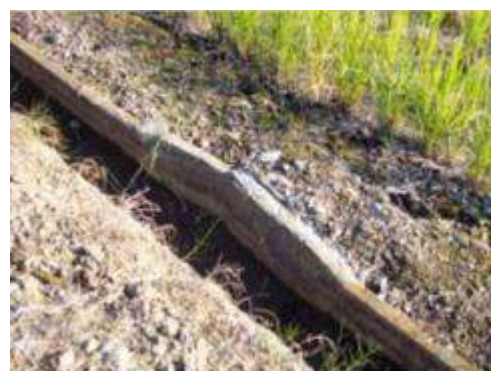
改修したU字溝

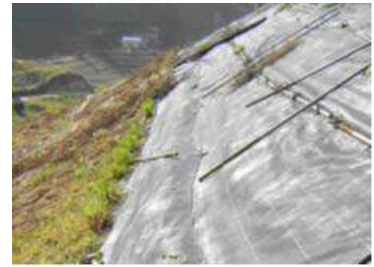
抑草ネット

水路法面をネット等の資材で被覆して雑草の生育を抑制することにより、草刈り作業が軽減されます。抑草ネット等は、草刈りがしにくい斜面等への導入に適します。植生が生育する前に、法面や施設周りをネット等の資材で被覆します。耐用年数や地域の特性を踏まえて適切な資材を選定します。

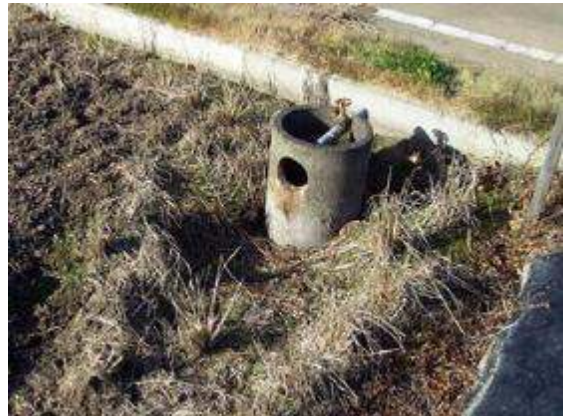
洗掘の発生

- ・洗掘は、基礎部の強化の他、給水栓ボックスの流出口とほ場面の高さの調整や、流出口に水流を緩和するために不要となった肥料袋等で作ったクッションを置くこと等によって防止できる場合があります。
- ・かんがい期間を通じて発生する洗掘が軽度の場合は、深く埋め込むことができるタイプの給水栓ボックスを設置することにより、特別な補修作業を行うことなく、耕運・均平作業の一環として合わせて行うことができます。

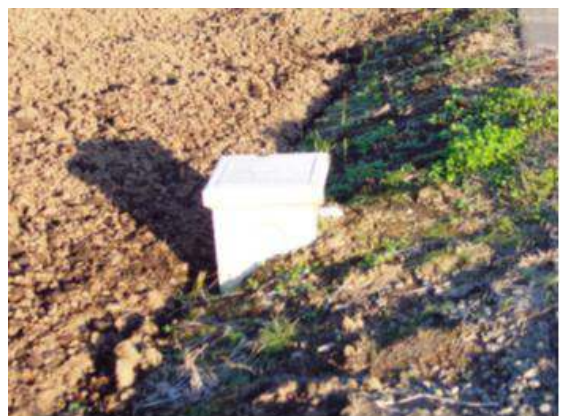
傾いた給水栓ボックス

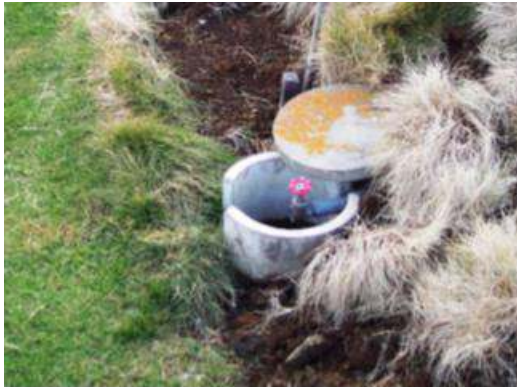
流出口の高さをほ場面に合わせた  
給水栓ボックス

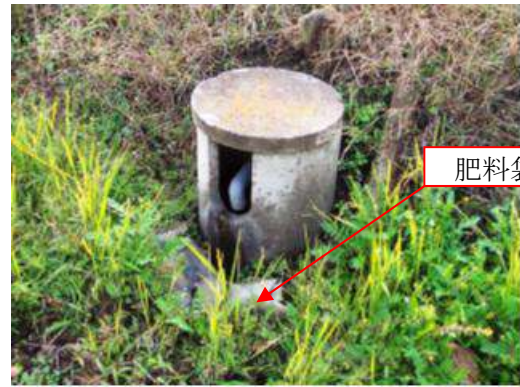
水流を緩和する  
クッション（肥料袋）の設置

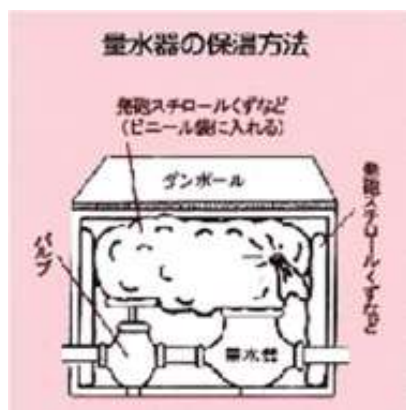
量水器の保温方法

給水栓は、市販の保温材（発泡スチロールやポリエチレン筒）をビニールテープですき間なく巻き付けるか、給水栓ボックスでは、刳殻等を敷き詰めて保温します。毛布や厚手の布でも保温材のかわりになりますが、その際、ヒモでしっかり縛ってからビニールテープを巻きます。これらの対策は、凍結が始まる前（秋の収穫後から初冬）に実施します。

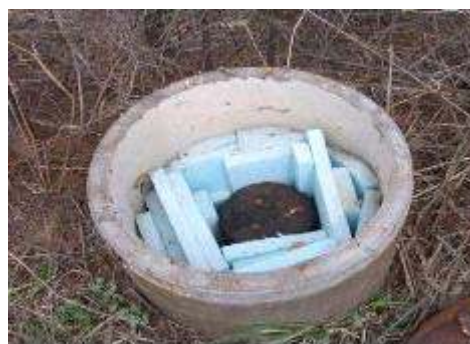
給水栓ボックス内の保温状況

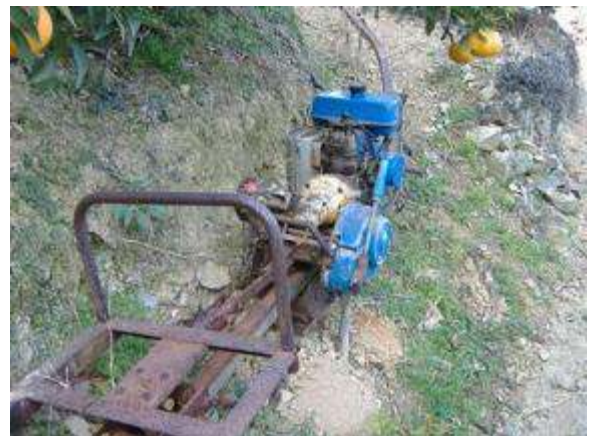
樹園地のモノレール

レールを支える支柱が周囲の地盤から浮き上がる等して十分に固定されていない場合には、埋め戻しを行い、周辺の土もしっかり踏み固めます。地盤が支柱をしっかり支えられないような場合には、必要に応じ土壌硬化剤を用いて周囲の土を固化処理し、支柱をしっかり固定します。

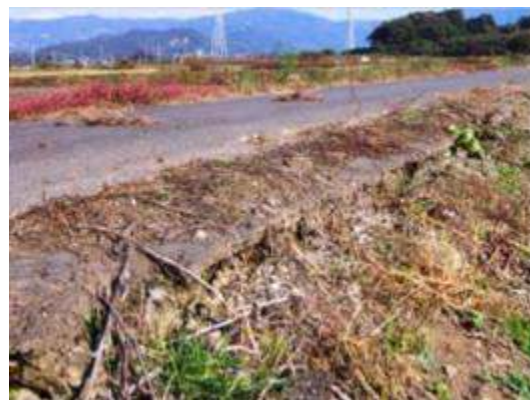
路肩の浸食と路面下の空洞

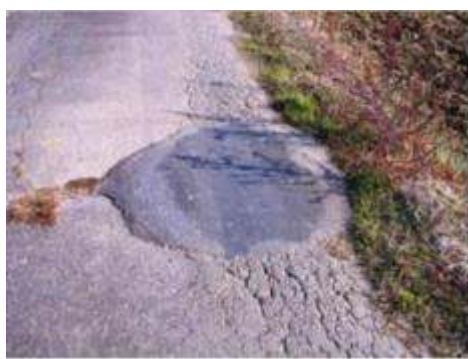
穴・窪みの補修（路面）  
（アスファルト合材による補修）

かんがい期前に実施した機能診断時に、簡易舗装が長さ 1m、最大幅 70cm 程度陥没しているのを見つけた。また、50cm 程度にわたるひび割れ箇所を 5 箇所程度確認した。昨年の同時期の定期的な見回りでは、10cm 程度のひび割れであったことから、放置することにより、施設の劣化が進む可能性が高いと判断。また、陥没した箇所は通作に支障をきたすことから、破損箇所の修復を実施することとした。

陥没した箇所は、破片や小石を取り除いて、アスファルト合剤により補修した。また、ひび割れの箇所については、アスファルト乳剤系補修剤を用いて補修した。

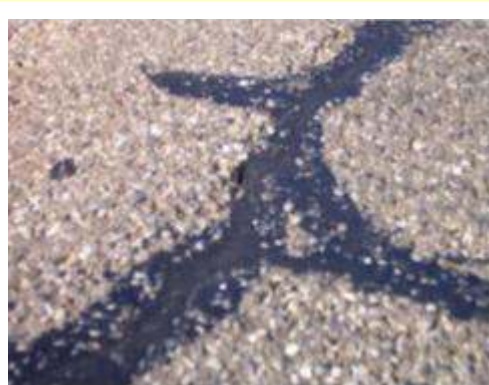
ひび割れの補修（路面）  
（アスファルト乳剤系補修材による補修）

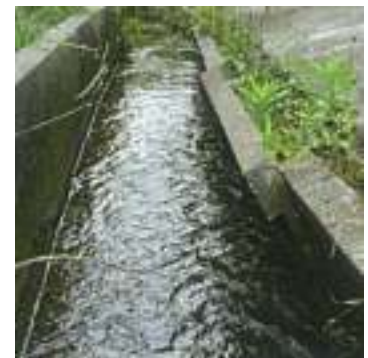
側壁の倒壊（側溝）

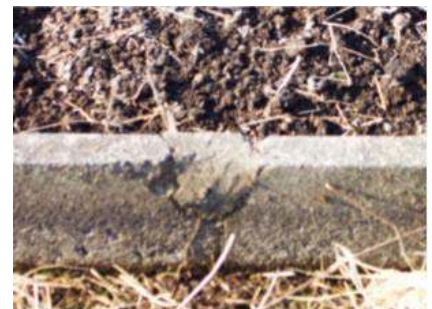
欠損箇所の補修（側溝）  
（モルタルによる補修）

部分的な欠損は、モルタルを塗り込む補修や型枠を設置してコンクリートを流し込む補修が考えられます。

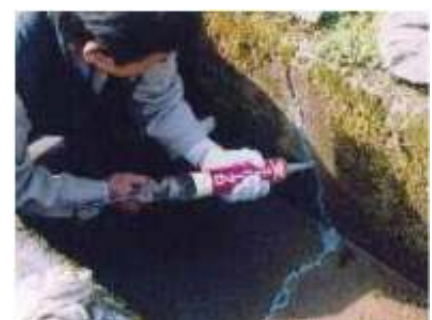
ひび割れ箇所へのシーリング材充填

コンクリート構造物において、ひび割れが生じている場合には、シーリング材等を塗布するひび割れ被覆工法や、U字状にひび割れ部分をカットし、シーリング材を充填する U カット工法等の対策が考えられます。

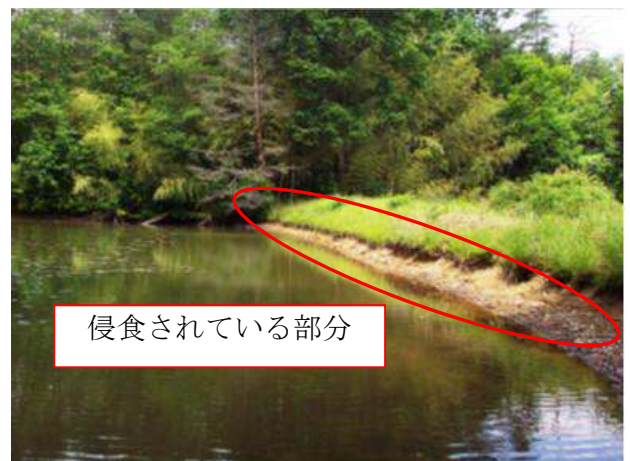
侵食が生じているため池堤体

- ①必要な数の土のうを造ります。
- ②堤体の補修箇所について、草・かん木とその根、石、ごみ等、堤体土以外のものを取り除きます。
- ③堤体に水みちとなる穴が開いている場合、堤体土と同じ種類の土で埋め戻します。この際、隙間ができたり、再度洗い出されないように、良く突き固めます。

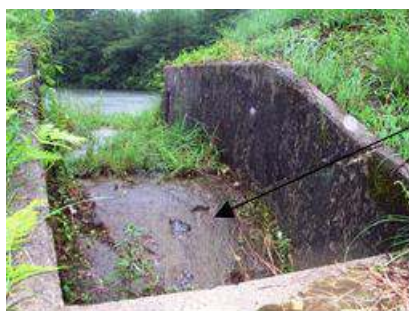
洪水吐底板（コンクリート）の欠損

欠損部分

欠損部分の穴は、コンクリートやモルタルで塞ぎます。

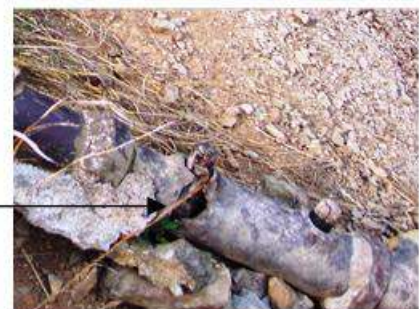
古い樋管（陶製）の破損

陶管のひび割れについては、固く練ったモルタルやセメントミルク、エポキシ樹脂やシリコン樹脂のコーキング材等を用いて塞ぎます。大きく欠けている場合には、モルタル等で欠けた部分にはめ込む部材を事前に作成し、たがね等で削って現場合わせした後にはめ込み、隙間をひび割れと同様に塞ぎます。補修が難しい場合や樋管の栓が傷んでいる場合には、新しいものと交換します。

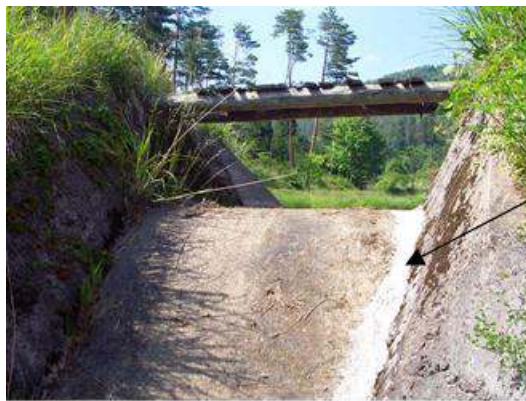
改修箇所  
洪水吐の底板と側壁  
の間にできたひび割れ  
をモルタルで補修

洪水吐の補修

コンクリートのひび割れについては、固く練ったモルタルやセメントミルクを隙間に練り込み、塞ぎます。
